Postes / Tornapuntas Ø48 x 1,5 Zinc - Magnesio (ZM)

Postes para cercados con aleación de zinc, aluminio y magnesio. Supone un paso adelante en cuanto a protección anticorrosiva. Ofrece un nivel sin precedentes de protección de la superficie y de los bordes cortados, incluso en los entornos más hostiles. Recubrimiento certificado para entorno C5

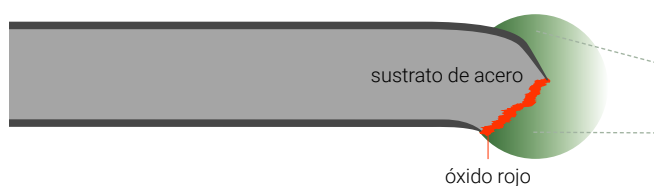
Protección de borde con efecto de autorreparación

En condiciones de exposición al entorno, la aleación Zn - Al - Mg forma una película protectora muy densa con base de zinc. Esta capa densa tan singular se forma también en los bordes, perforaciones y arañazos, por lo que en caso de que en estas zonas sin recubrimiento apareciese algo de óxido rojo, este quedaría cubierto gradualmente por la película.

Periodo de exposición inicial (de hasta varias semanas)

El extremo cortado y expuesto del sustrato se oxida y aparece óxido rojo
